PROGRAM PRAC KONSERWATORSKICH

BAROKOWY OLTARZ GŁÓWNY Z KOŚCIOŁA P.W. ŚW. MICHAŁA ARCHANIOLA W TYŃCU NAD ŚLĘŻĄ

OPRACOWANIE:

Legnica, styczeń 2019

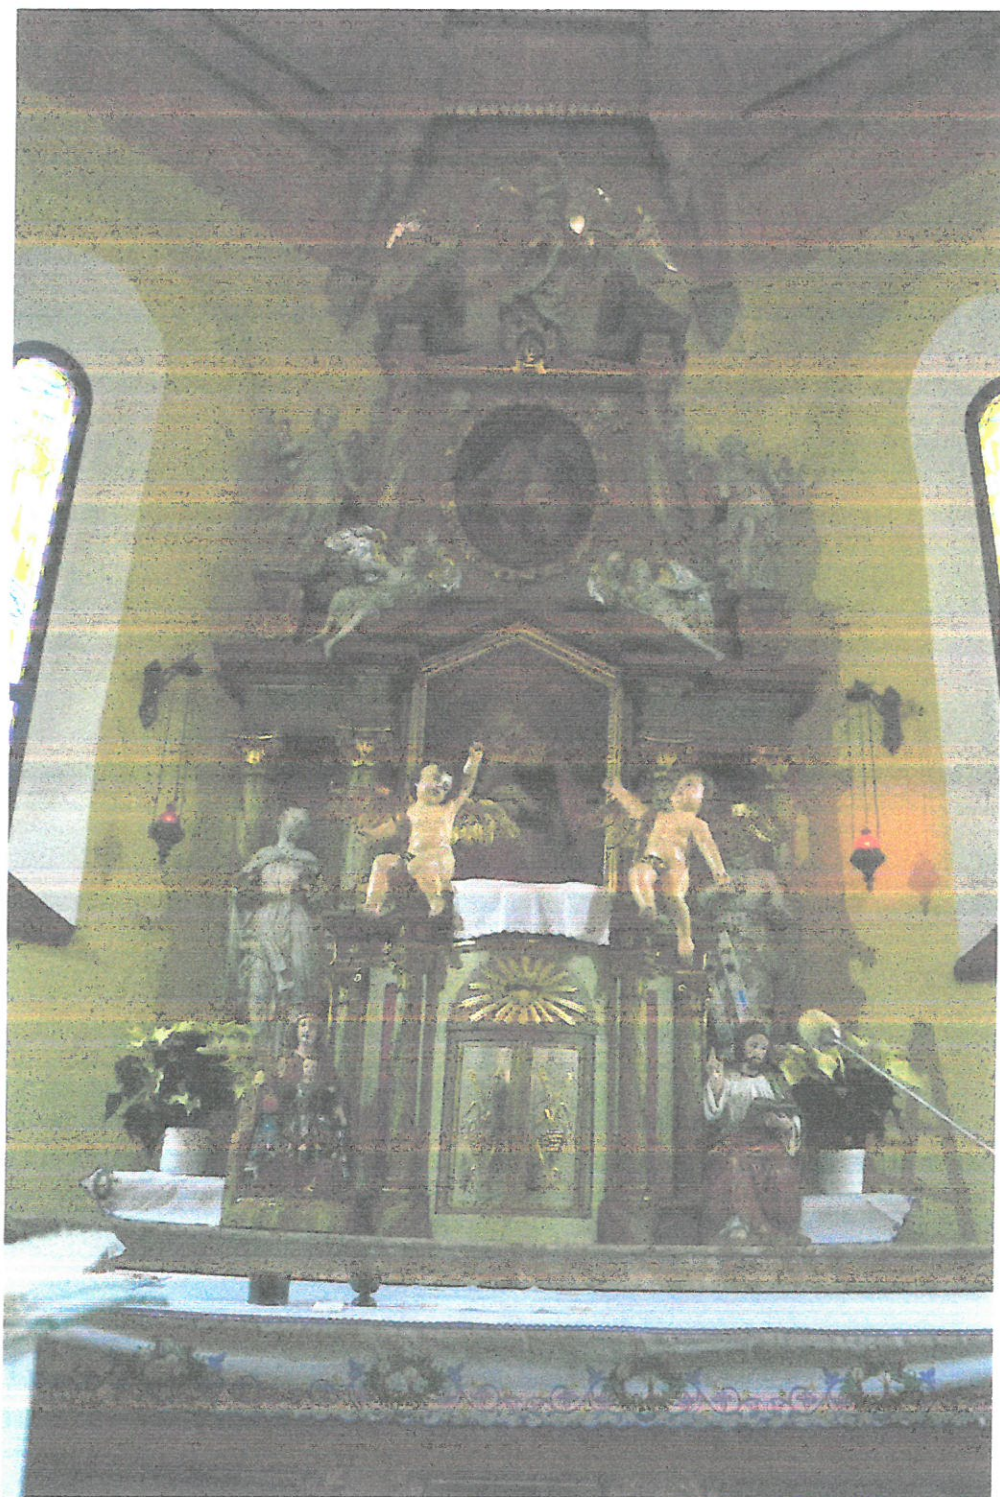
Fot. nr 1. Ołtarz główny z 1753 r., kościół p.w. św. Michała Archanioła w Tyńcu nad Słężą z 1699 r. Widok ogólny ołtarza. Oryginalne polichromie przemalowane farbą olejną a złocenia pokryte wtórnie szlagmetalem. (Fot. wyk. J. Jędrzejak, 2018r.)

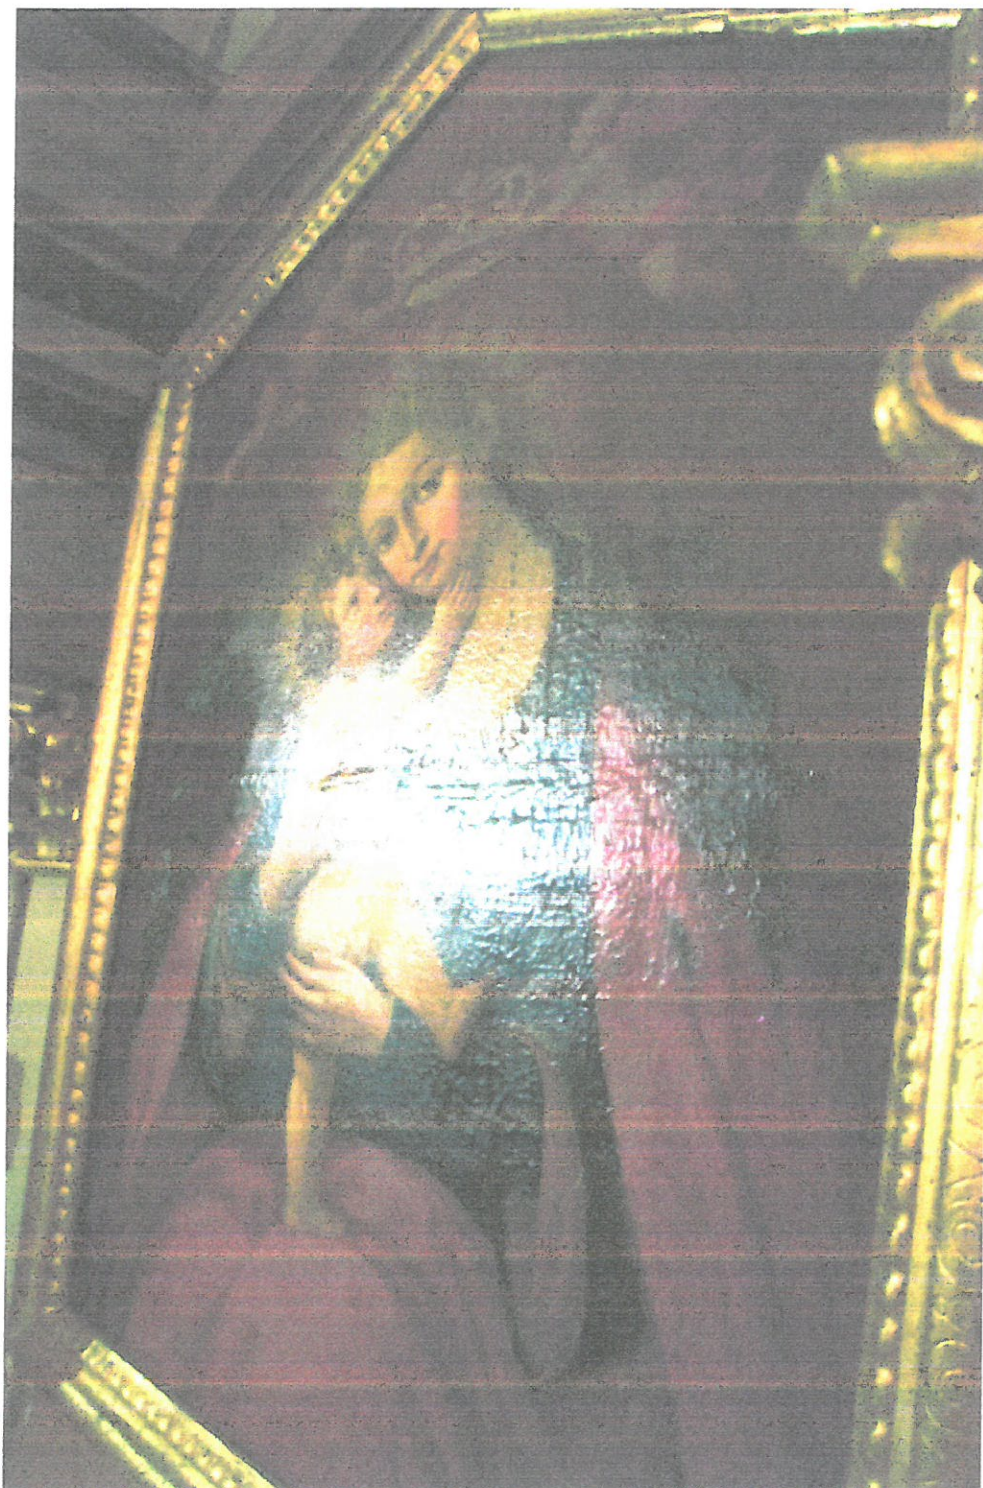
Obrazy w stanie dostatecznym. Zniekształcone przez pociemniały werniks i zabrudzenia, miejscami rozdarte.

Fot. nr 2. Obraz *Matka Boska Passawska* z 1786 r., z ołtarza głównego w kościele p.w. św. Michała Archaniola w Tyńcu nad Ślężą. Widoczne uszkodzone lico, pociemniały werniks, wykruszenie mechaniczne warstw technologicznych. (Fot. wyk. J. Jędrzejak, 2018r.)

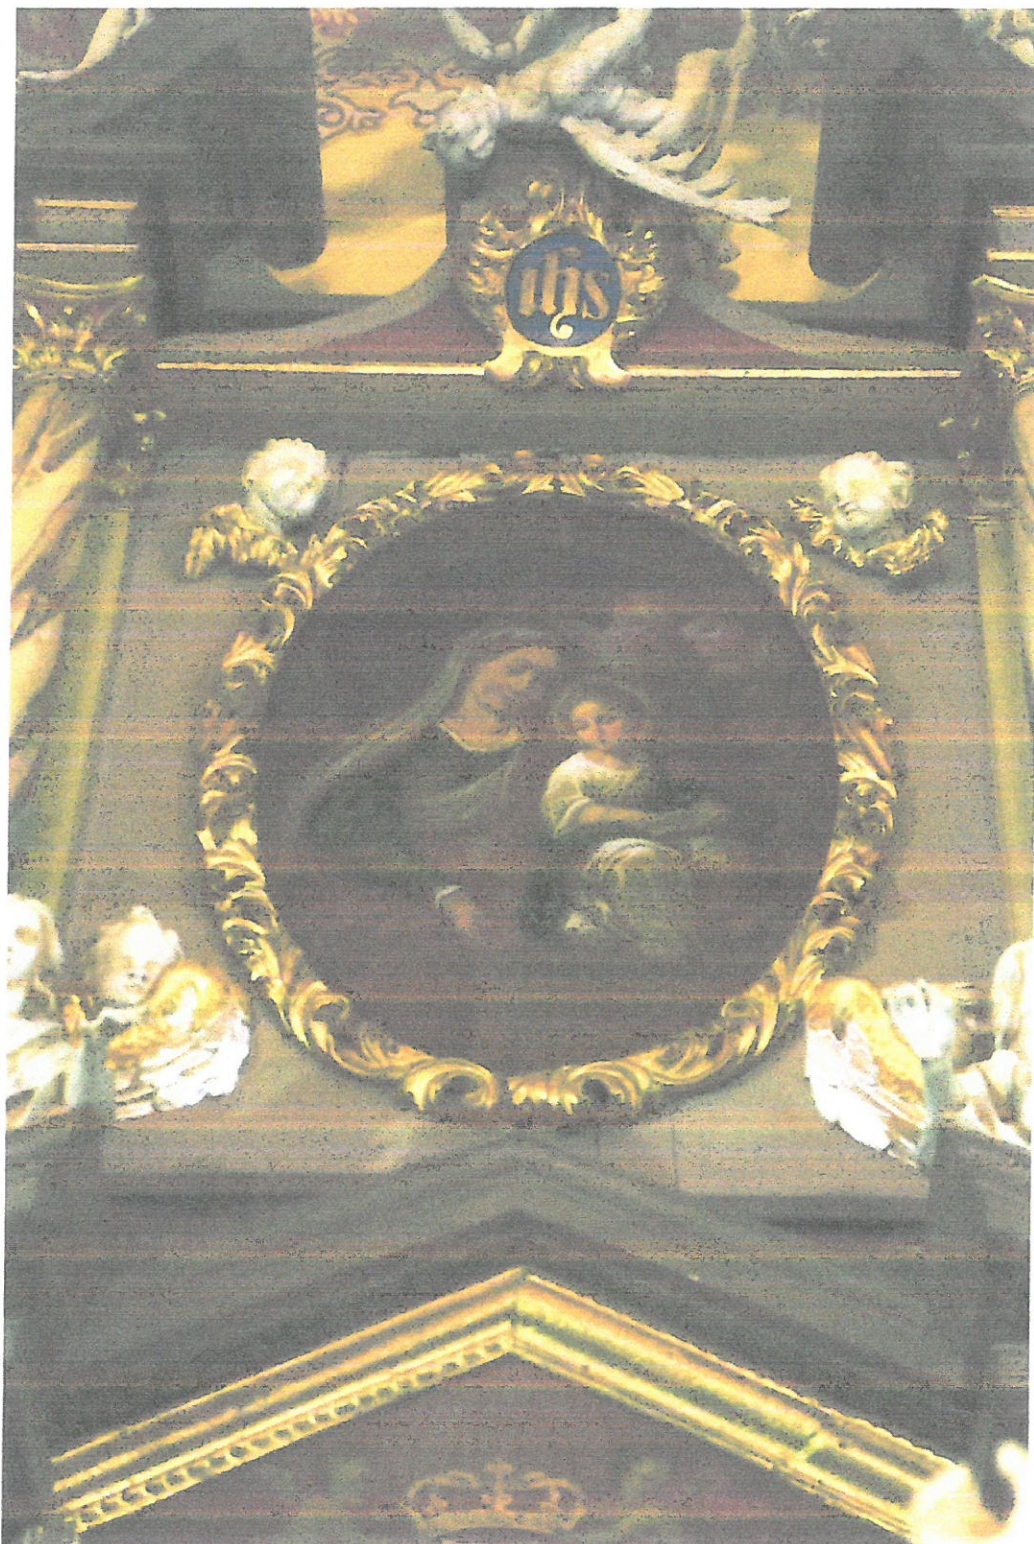
Fot. nr 3. Obraz *Św. Anna nauczająca Marię* z końca XVII w., z ołtarza głównego w kościele p.w. św. Michała Archanioła w Tyńcu nad Ślążą. Widoczne uszkodzone lico, pociemniały werniks, wykruszenia mechaniczne warstw technologicznych. W tle obrazu obluzowana architektura ołtarza.

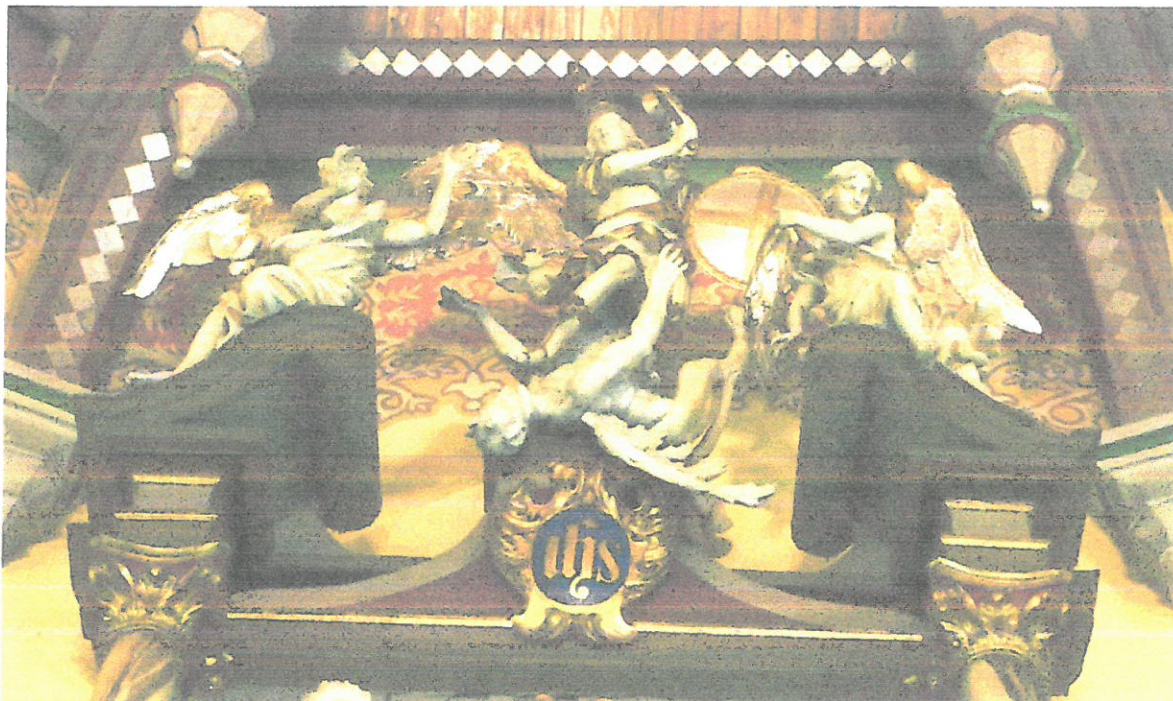
Rzeźby wykonane w technice szypolenu przemalowane białą farbą olejną, modelowaną ciemniejszym kolorem w cieniach, miejscami drobne ubytki formy rzeźbiarskiej oraz brak atrybutów w rękach postaci.

Fot. nr 4. Grupa rzeźbionych aniołów: Rafała, Michała, Gabriela ze zwieńczenia ołtarza głównego w kościele p.w. św. Michała Archanioła w Tyńcu nad Ślężą. Rzeźby obecnie są przemalowane farbą olejną, posiadają drobne utracenia form rzeźbiarskich. Złączenia pokryte wtórnie szlagmetalem. (Fot. wyk. J. Jędrzejak, 2018r.)

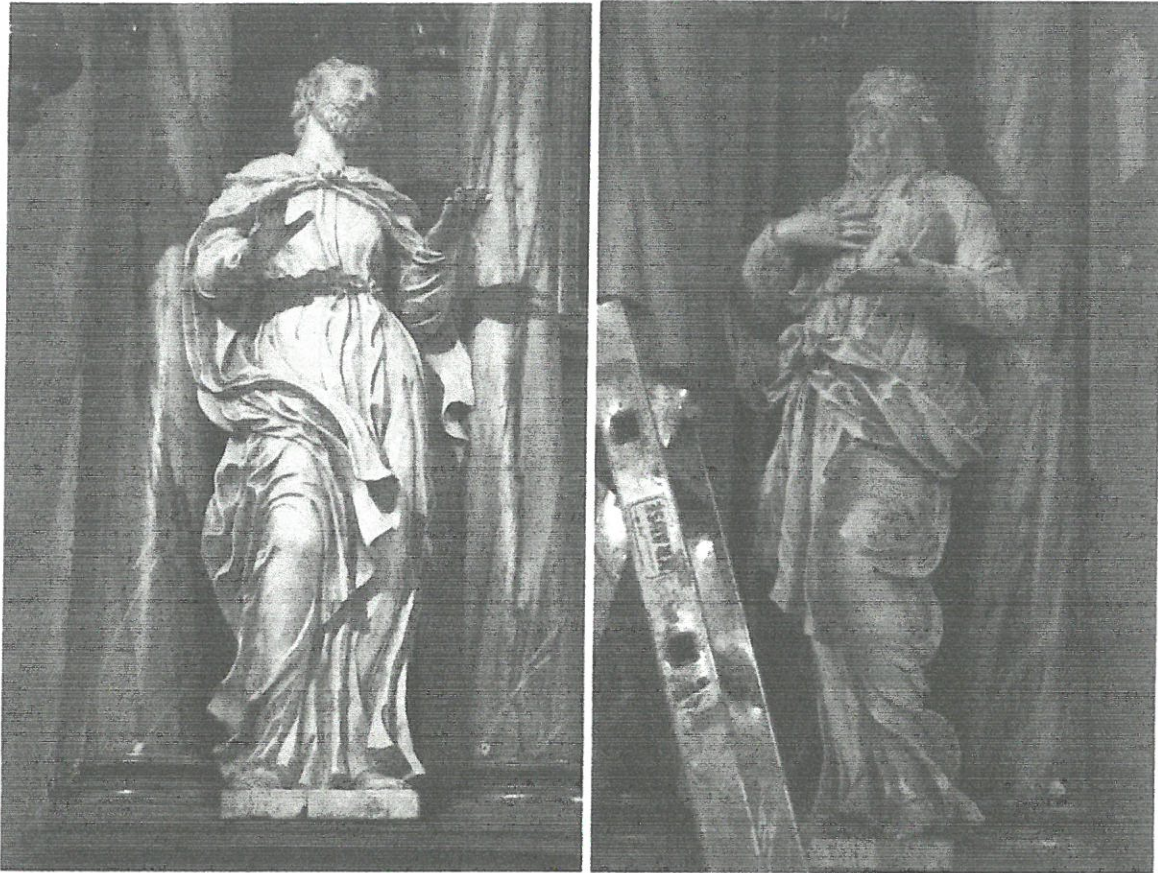
Fot. nr 5 i 6. Rzeźby Piotr i Paweł oraz ich fragmenty (fot. nr 7 i 8) z ołtarza głównego kościoła p.w. św. Michała Archanioła w Tyńcu nad Ślężą. Widoczny zły stan zachowania.

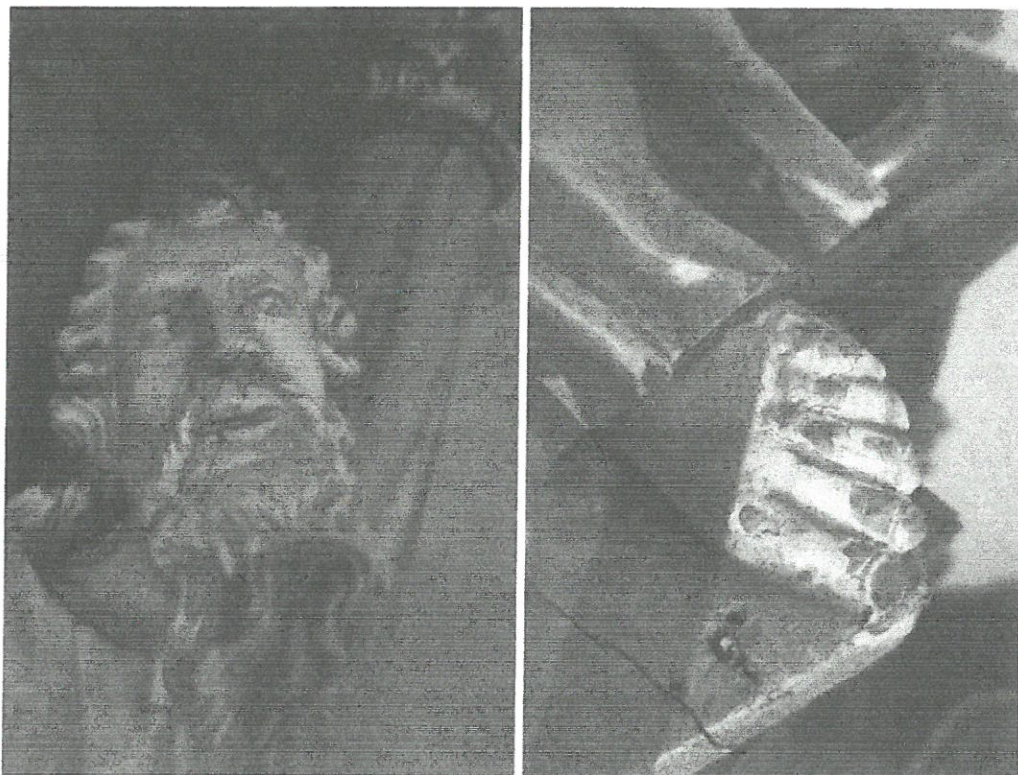
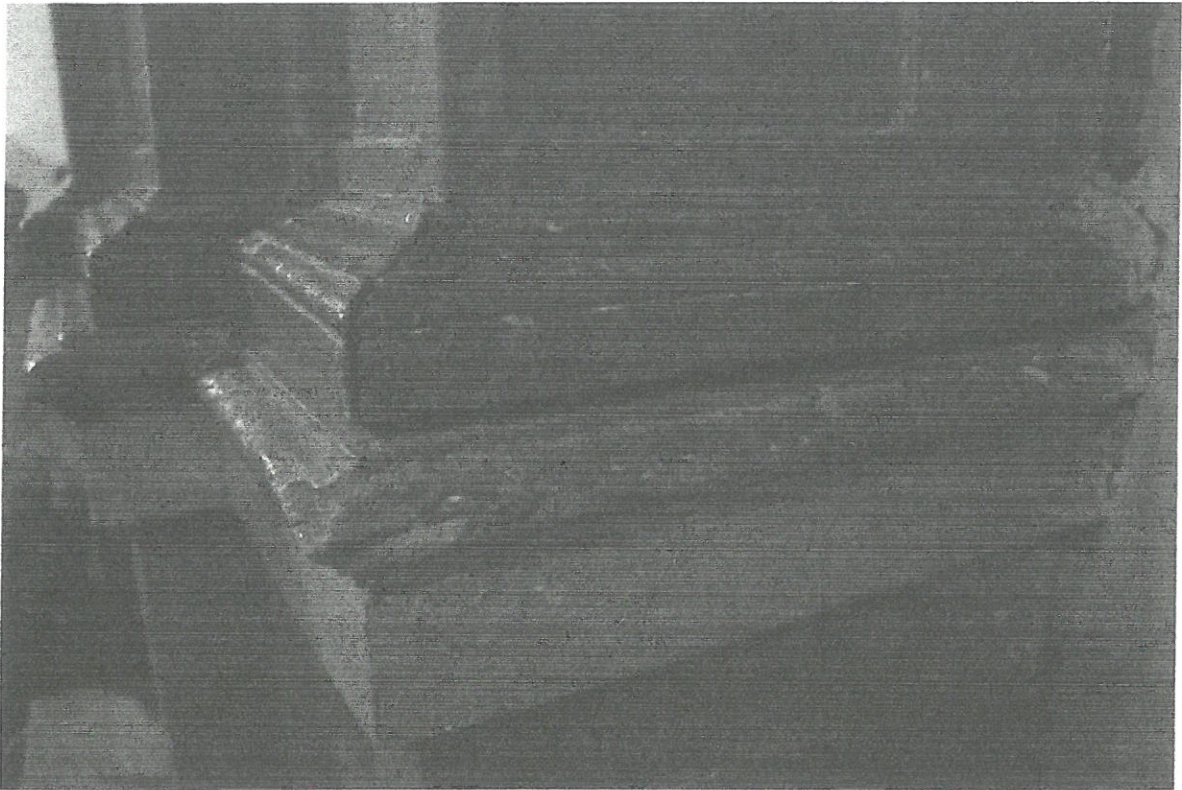
Fot. nr. 9 i 10. Fragment predelli ołtarza głównego z kościoła p.w. św. Michała Archaniola w Tyńcu nad Ślężą. Widoczny zły stan zachowania, uszkodzenia mechaniczne, nieudolne przemalowania farbą olejną bez uzupełnienia ubytków, formy zatracają swój pierwotny kształt. Widoczny także odsłonięty fragment oryginalnej polichromii. Stan z grudnia 2018 r.

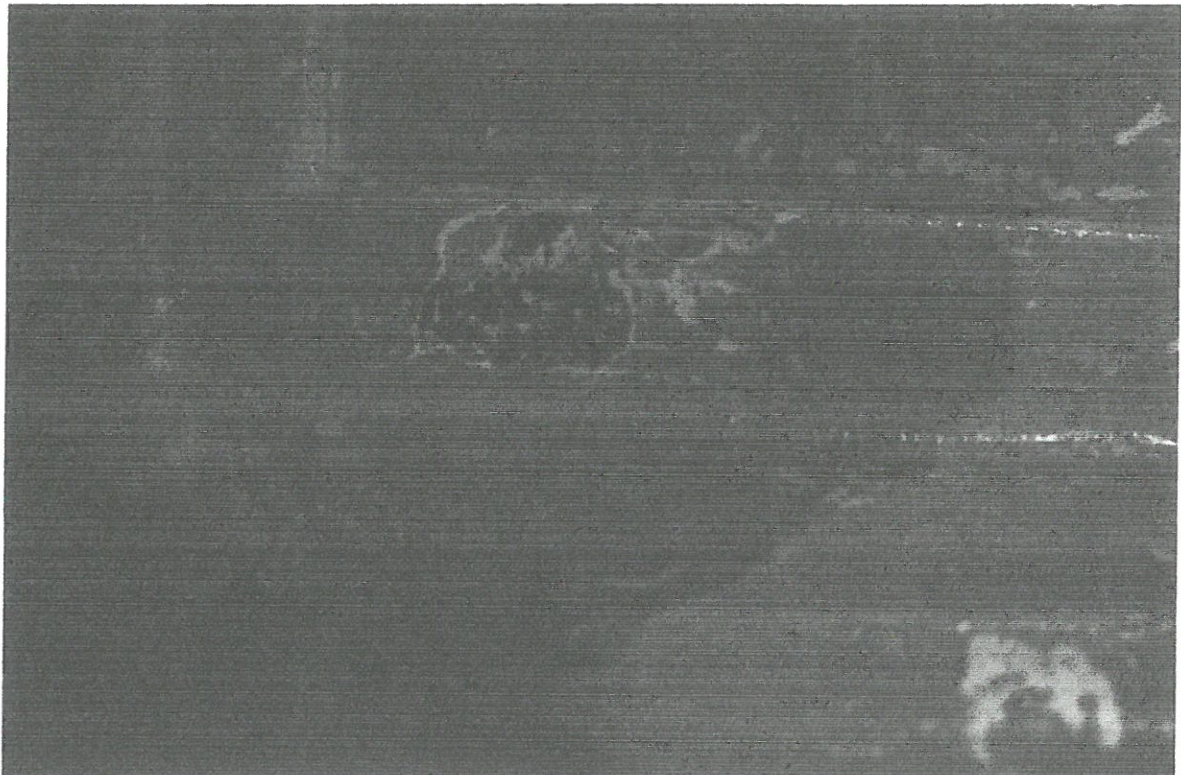
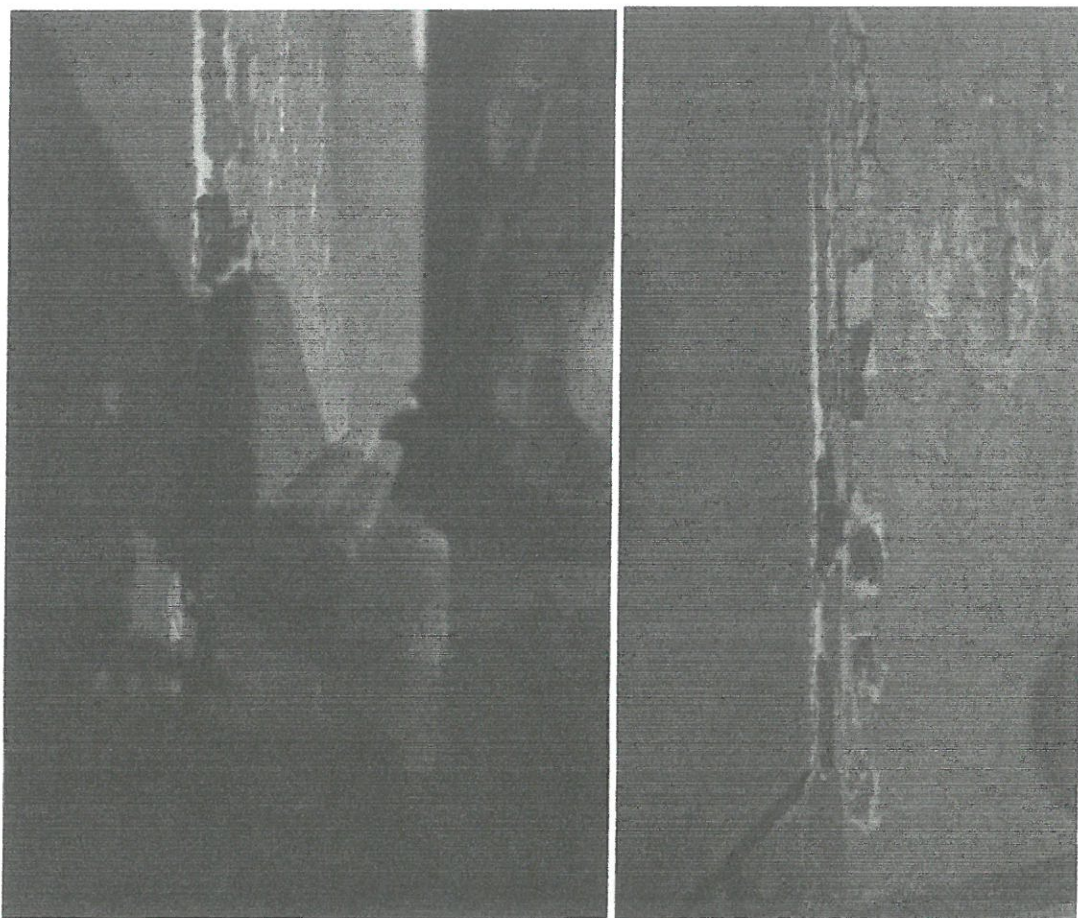
Fot. nr 11 i 12. Na licu pilatrów ołtarza widoczne spęcherzenia oryginalnych oraz wtórnych warstw malarskich i zapraw. (Fot. wyk. J. Jędrzejak, 2018r.)

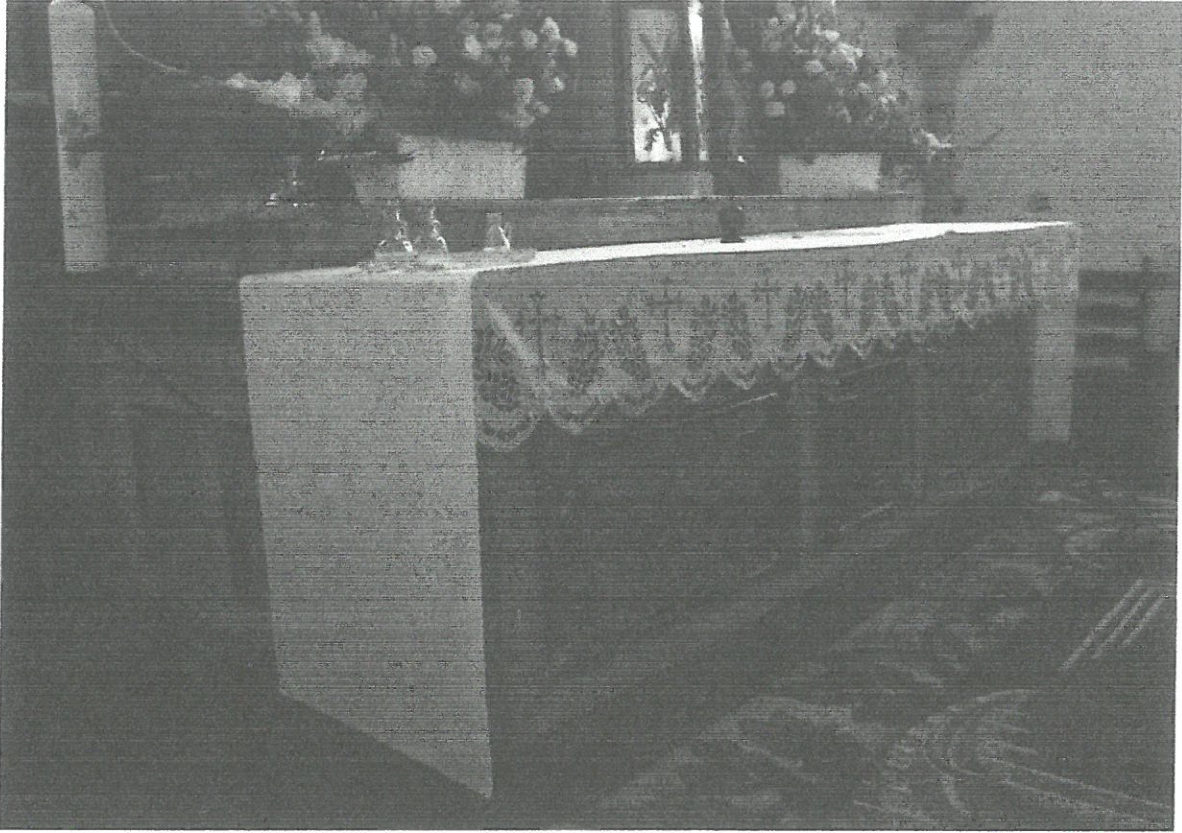
Ołtarz główny zachował się w stosunkowo dobrym stanie pod względem przeróbek w porównaniu z ołtarzami bocznymi. Na zdjęciach archiwalnych widoczne są niezachowane do czasów obecnych uszaki na poziomie pierwszej kondygnacji. Tabernakulum na wysuniętej mense jest stylowo inne niż ołtarz główny. Tabernakulum również uległo przeróbkom, usunięto baldachim. Tabernakulum w warstwie najstarszej nawiązuje do antepedium ołtarzy bocznych z nawy. Stopnie schodów są osłabione i wymagają napraw stolarskich.

Fot. nr 13 i 14. Tabernakulum z mensą. Tabernakulum stylistycznie nie pasuje do ołtarza. Jego baldachim nie zachował się do dzisiejszych czasów, a na jego miejsce wtórnie zamontowano dwa aniołki. Odwrocie tabernakulum uzupełniono płytą paździerzową. Stan zachowania gruntów przemalowanej mensy jest bardzo zły.
