PROGRAM PRAC KONSERWATORSKICH

BAROKOWY OLTARZ GŁÓWNY Z KOŚCIOŁA P.W. ŚW. MICHAŁA ARCHANIOLA W TYŃCU NAD ŚLĘŻĄ

OPRACOWANIE:

Legnica, styczeń 2019

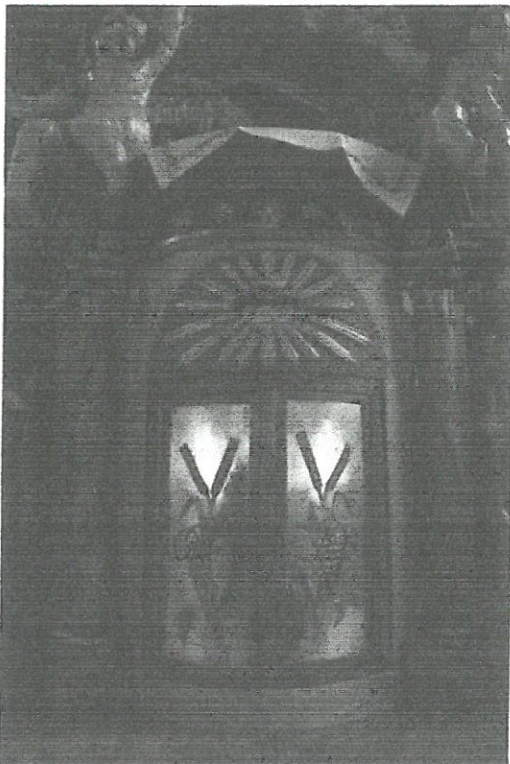
Fot. nr 13 i 14. Tabernakulum z mensą. Tabernakulum stylistycznie nie pasuje do ołtarza. Jego baldachim nie zachował się do dzisiejszych czasów, a na jego miejsce wtórnie zamontowano dwa aniołki. Odwrocie tabernakulum uzupełniono płytą paździerzową. Stan zachowania gruntów przemalowanej mensy jest bardzo zły.
