RZUT MURU

Doradztwo techniczne MO-CONSTRUCT Monika Zająć Rynek 32/36d lok. 3, 58-150 Strzegom			
Inwestor: Parafia Rzymsko-Katolicka pw. Bożego Ciała i Matki Boskiej Częstochowskiej ul. Lipowa 45, 55-040 Wierzbice			
Tytuł projektu: REMONT MURU WOKÓŁ KOŚCIOŁA PW. BOŻEGO CIAŁA I MATKI BOSKIEJ CZĘSTOCHOWSKIEJ W WIERZBICACH			Skala: 1:250
Tytuł rysunku: RZUT MURU			Nr rysunku: A1
Projektant: mgr inż. arch. Aleksander Mazij	Nr uprawnień: 27/DSOKK/2015	Data: XI 2023	Podpis:
Projektant sprawdzający: mgr inż. arch. Łukasz Mazij	Nr uprawnień: 20/DSOKK/2014	Data: XI 2023	Podpis:
Opracował: mgr inż. Monika Zająć

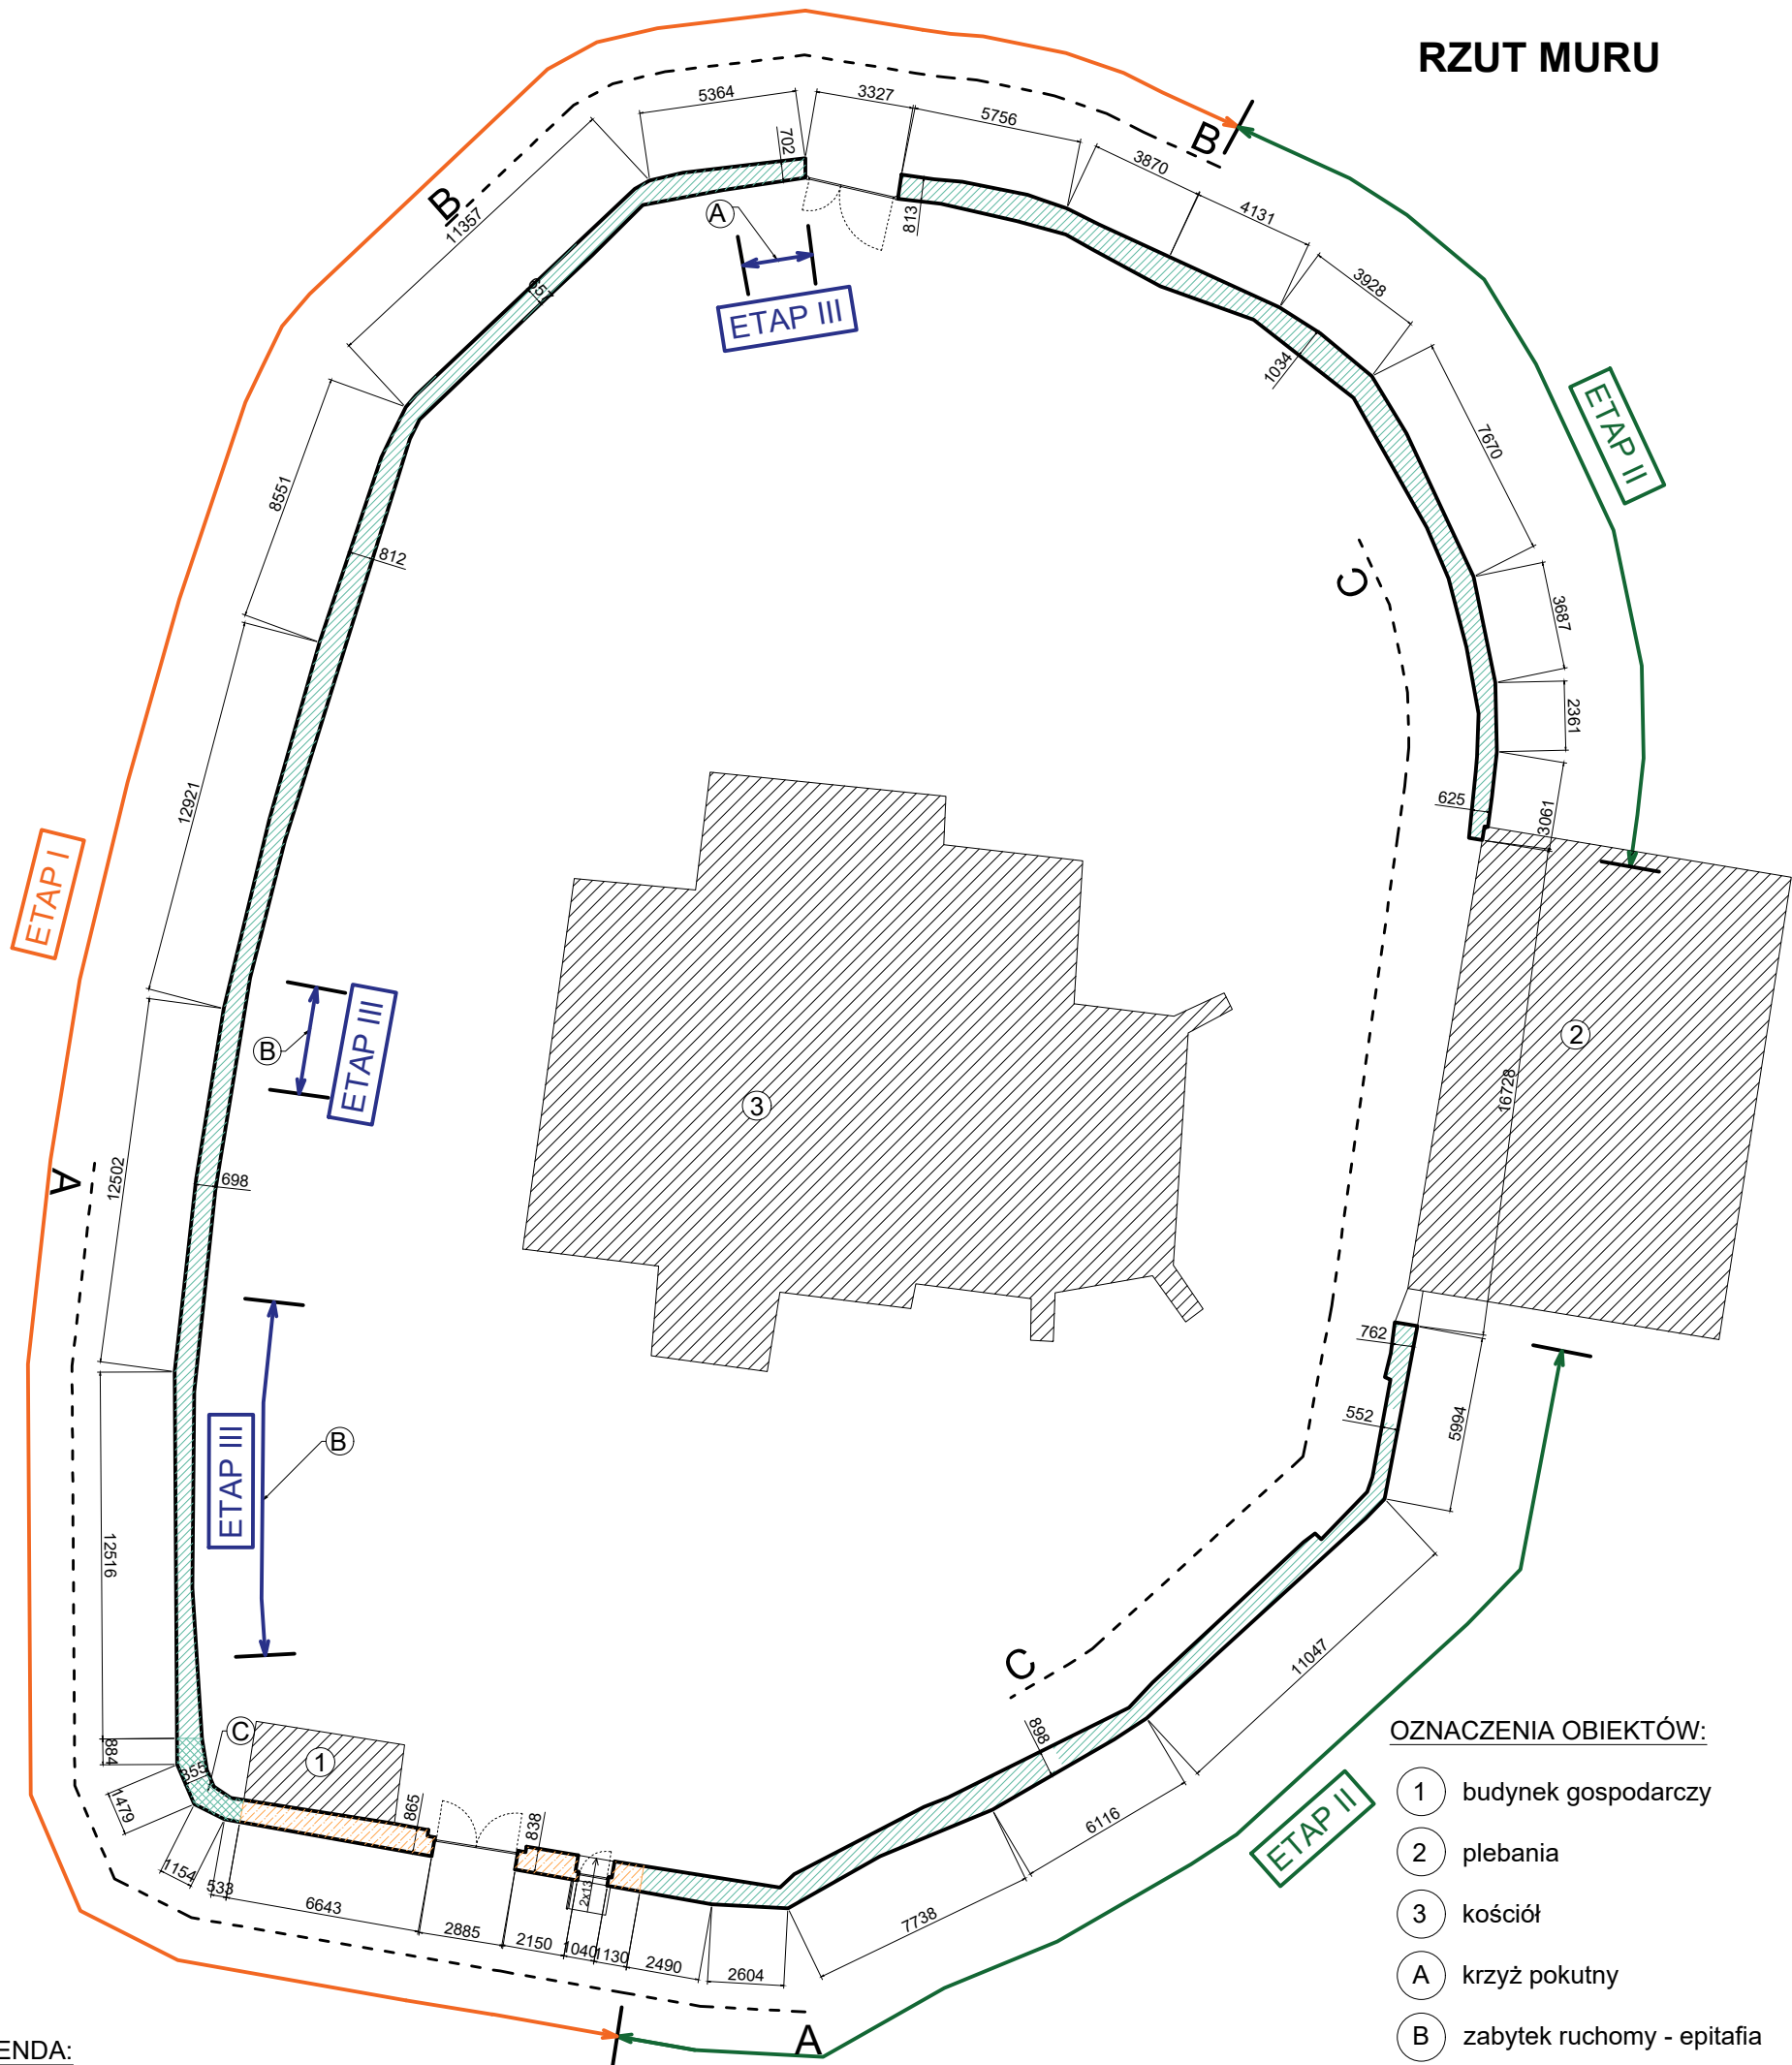
- I ETAP:** remont muru wraz z bramą i furtką od strony południowej, rozbiórka wraz z odbudową (warinat I) lub remont tynków (wariant II) uszkodzonego ceglaneanego muru "C" od strony południowo-zachodniej, renowacja ogrodzenia od strony zachodniej i północnej wraz z bramą;
- II ETAP:** remont kamiennego muru z wymianą rolki ceglanej od strony północno-wschodniej, wschodniej i południowo-wschodniej;
- III ETAP:** renowacja epitafiów i krzyża pokutnego.

- OZNACZENIA OBIEKTÓW:
- 1 budynek gospodarczy
 - 2 plebania
 - 3 kościół
 - A krzyż pokutny
 - B zabytek ruchomy - epitafia
 - C część łukowa muru z cegły pełnej
